<sup>1</sup> Иркутский государственный университет путей сообщения, г. Иркутск, Российская Федерация

## **АНАЛИЗ ВЫЯВЛЕНИЯ ПРИЧИН НЕИСПРАВНОСТЕЙ БУКСОВЫХ УЗЛОВ ГРУЗОВЫХ ВАГОНОВ НА ВОСТОЧНОМ ПОЛИГОНЕ**

## **ANALYSIS OF IDENTIFYING THE CAUSES OF MALFUNCTIONS OF FREIGHT CAR AXLE UNITS**

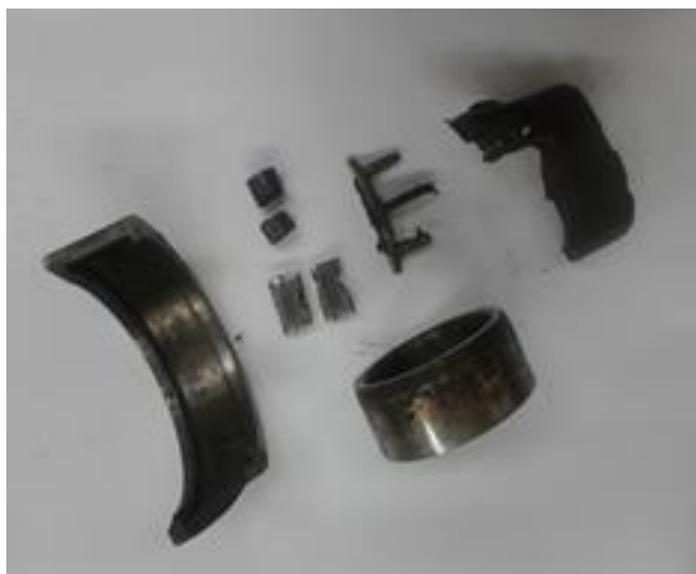
кассетного типа. Конструкция буксового узла на грузовых вагонах за последнее десятилетие меняется в сторону повышения её надёжности в эксплуатации. Латунные сепараторы, которые играли основную роль поглощения энергии тепла, но при их разрушении приводило к заклиниванию подшипника. Внедрение полиамидных сепараторов с одной стороны существенно изменили массовые характеристики буксы, а с другой стороны при их разрушении не происходило разрушение подшипников, т.е. она повышала безопасность и надёжность всего буксового узла [1-3]. На рис.1 показан фрагмент полного разрушения подшипника: расколота внешняя обойма, разрушение роликов, сгоревшая часть полиамидного сепаратора. Расплавленная внутренняя обойма с роликом. Эти неисправности часто сопровождаются с разрушением шейки оси, приводящие к сходу [5-7].

**Рис. 1. Фрагмент полного разрушения подшипника**

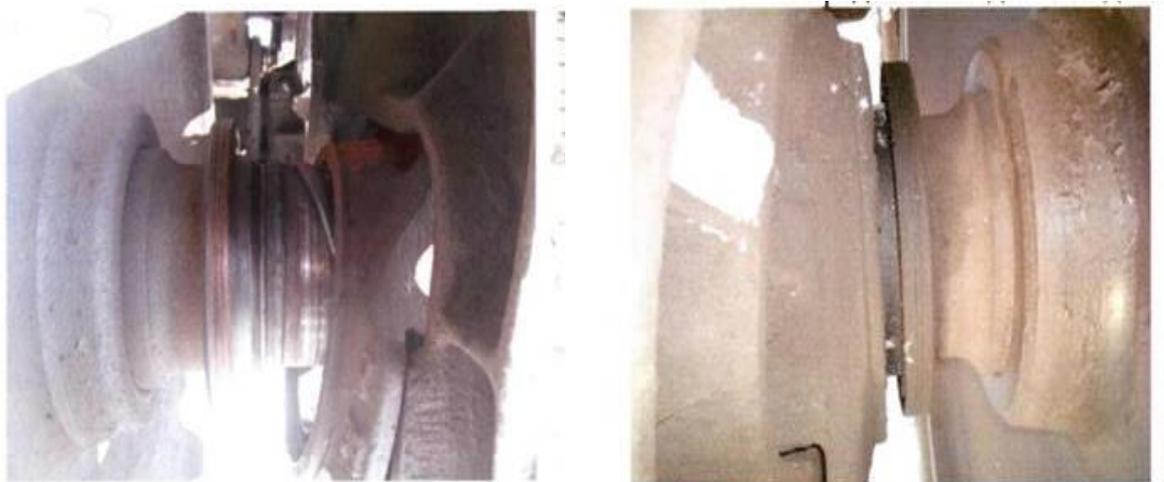
Наиболее частая неисправность – это сдвиг буксового узла (рис. 2а, б), основной причиной которого является нарушение торцевого крепления и разрушение переднего и заднего подшипников [16].

**Рис. 2. а. Сдвиг буксового узла в результате разрушения подшипников**

Как видно из анализа, основной причиной отцепа из-за неисправного буксового узла является сдвиг буксы, что обусловлено нарушением торцевого крепления буксовых узлов. Второй по значимости причиной отцепок было грение в буксовом узле и отцепка вагона по сигналу «Тревога 2» аппаратуры КТСМ. При этом в 17 % случаев не были вы-

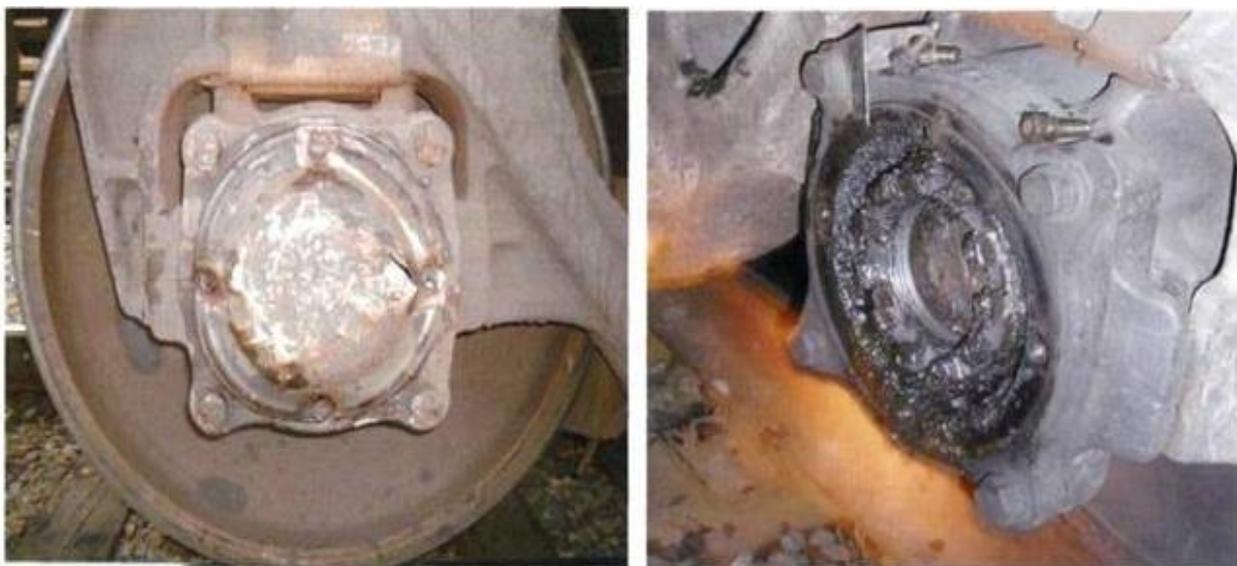
**Рис. 2. б. Разрушение торцевого крепления буксового узла**

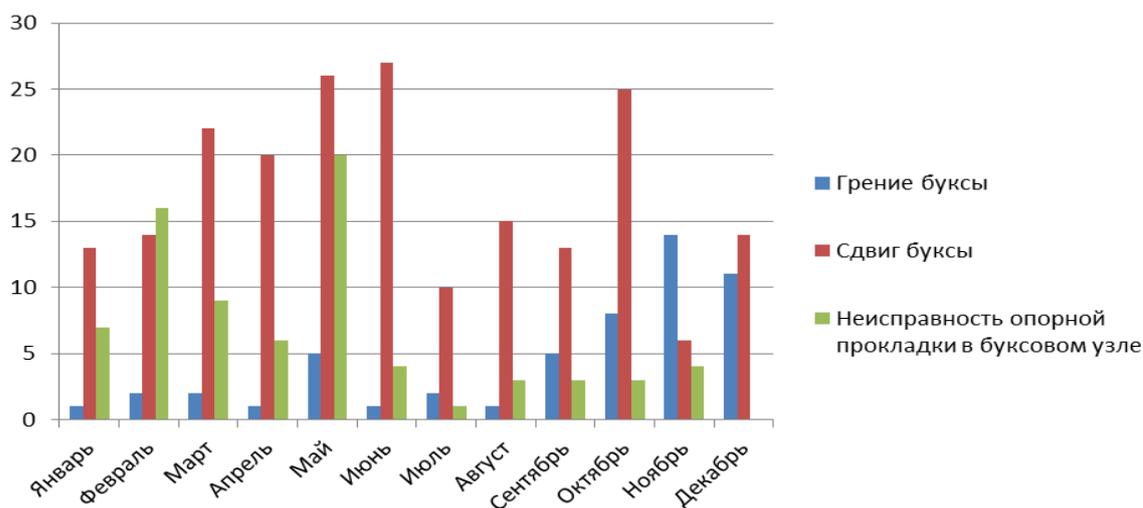
На рисунке 3 показана гистограмма по основным причинам отцепов, на которой приведена динамика возрастания и уменьшения количества отцепов по месяцам.

**Рис. 3. Причины отцепов вагонов по основным неисправностям буксового узла в 2018 году**

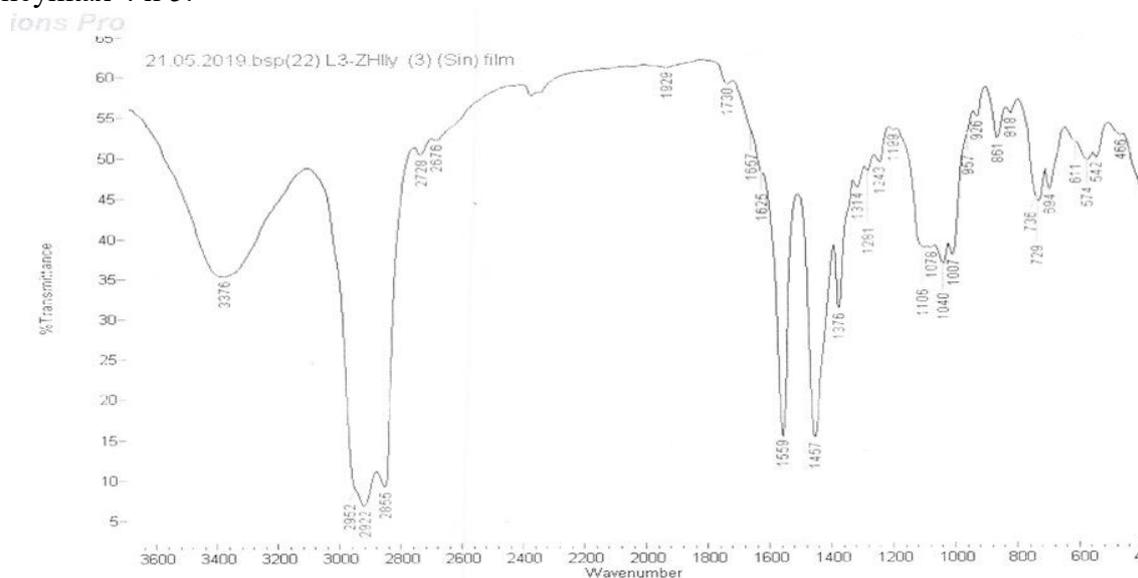
их масляной основе (2800-3000, 1453, 1377, 721 см), т.е. характерный спектр предельного углеводорода. Ко второй группе относятся индивидуальные полосы поглощения, характерные для каждой смазки, по которым можно ее идентифицировать. Эти полосы в спектре сгруппированы в основном в области 800-1800 см<sup>-1</sup> и возникают из-за наличия дополнительных компонентов смазки и присадок [4]. Результаты анализа представлены на рисунках 4 и 5.

Рис. 4. Результаты анализа смазки отцепленной колесной пары по нагреву буксового узла

В спектре смазки ЛЗ-ЦНИИу интенсивность полосы при 736 см<sup>-1</sup> значительно выше, чем в смазке ЛЗ-ЦНИИ (новая). В смазке имеется вода, о чем свидетельствует поглощение в области 3380-3360 см<sup>-1</sup>.

Спектральный анализ смазки вызывает предположение о том, что к повышенному нагреву может приводить не только неисправности буксового узла, а обводнение смазки, которое происходит в результате нарушения условий эксплуатации. Но на сегодняшний день, по данным службы вагонного хозяйства центральной дирекции инфраструктуры, в эксплуатации выявлено лишь 9 % буксовых узлов, приведших к неисправностям по причине обводнения смазки. Это показывает, что данный вопрос еще не до конца исследован и подлежит более подробному рассмотрению с учётом причин отказов в осенне-зимне-весеннем периоде. Исследования в этой области, заявленные авторами, продолжаются.

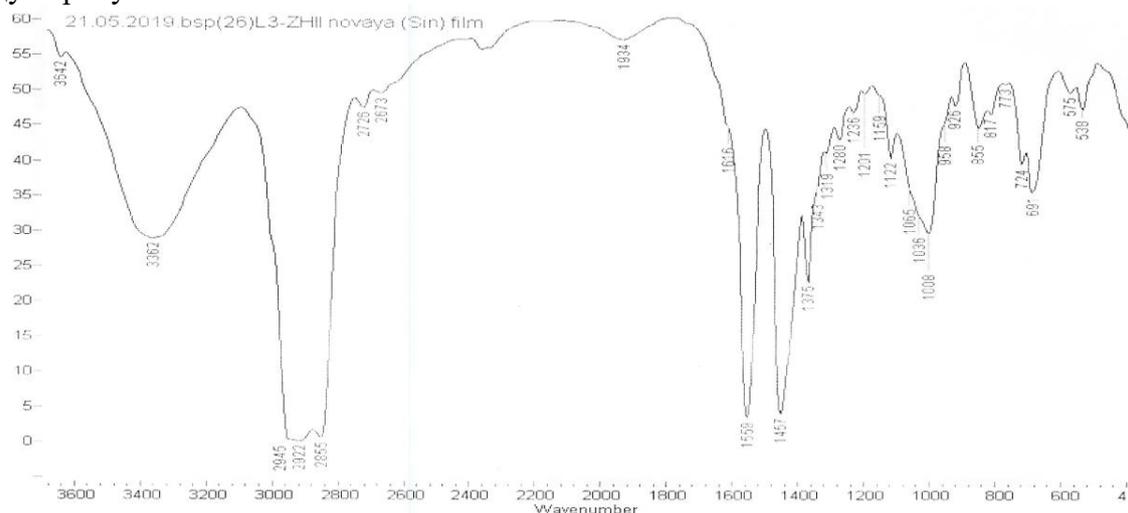
Рис. 5. Результат анализа новой смазки
